GOBIERNO DE CHILE
MINISTERIO DE OBRAS PÚBLICAS
REGIÓN DE VALPARAÍSO

INFORME TECNICO FISCALIZACION N° 107/2008

Fecha 10 de octubre de 2008

Expediente: **VV-0503-655.-**

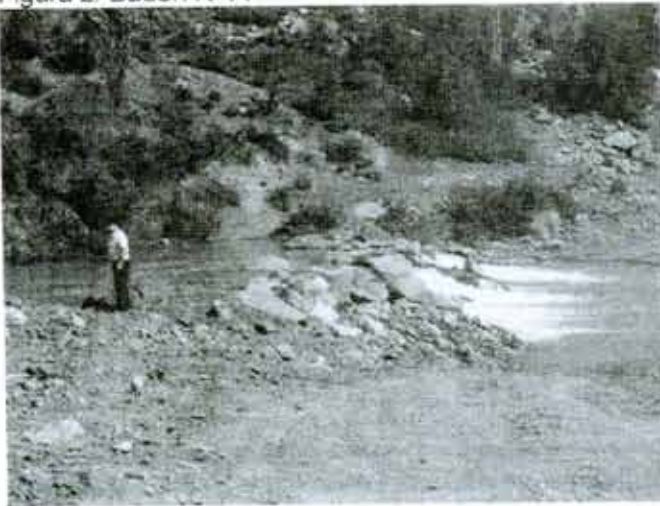
Figura 2: Badén N° A

- Se mantiene la existencia de los 4 badenes, identificados en el ITF 82/2008, del presente Servicio. Las que deben considerarse como obras en cauce.
- Sumado a lo anterior se constató la existencia de **2 badenes no incluidos en el ITF 82/2008**, los cuales se describen a continuación:
 - **Badén N° A:** Ubicado en coordenadas Norte: 6.411.969 m y Este: 365.745. También al igual que los otros su fin es desviar el cauce del río, para permitir el tránsito de vehículos. Ver Figura 2.

1.- Dictar Resolución que indique que se acoge la denuncia, así como ordena restituir el cauce natural del río Rocín en los sectores especificados en el presente informe.

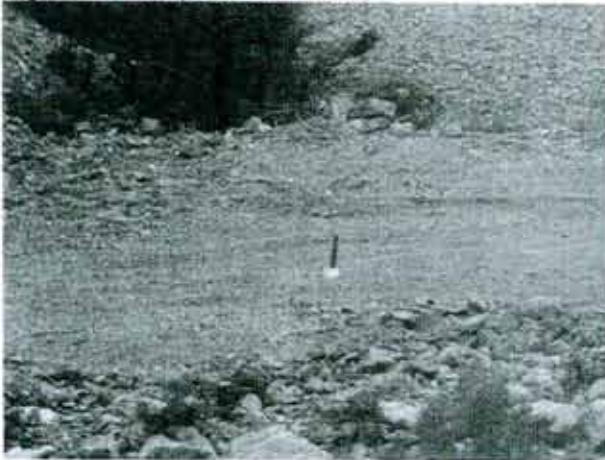
Figura 7: Prospección Minera

En cuanto a las prospecciones, se constató la presencia de varias de ellas, además de la mencionada en el ITF N° 82, de 2008, algunas situadas en el cauce del río Rocin, en la ribera izquierda, ubicadas en las siguientes coordenadas:

Norte: 6413178 m y Este: 366267 m, PSAD 1956

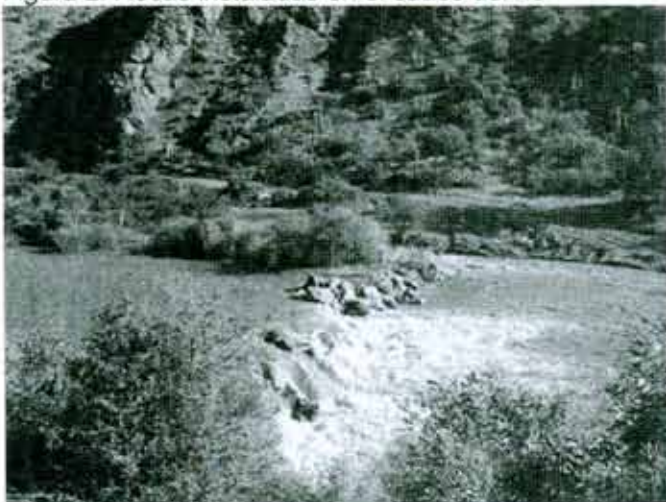
Figura 2. Rocas instaladas en el cauce del río

- **Badén N° B:** Ubicado en coordenadas Norte: 6.409.658 y Este: 365.430. También al igual que los otros su fin es desviar el cauce del río, para permitir el tránsito de vehículos. Ver Figura 2.

Es posible señalar, que las obras construidas en el cauce de los Ríos Hidalgo y Rocin, modifica el escurrimiento superficial. Ambos ríos presentan alto escurrimiento superficial, producto de los deshielos constantes, que se registran en está época del año, los que aumentan durante el transcurso del día.
